## Vom Bau des Kraftwerks Oberaar

Von Dipl. Ing. J. BÄCHTOLD, bauleitender Oberingenieur,  
Innertkirchen DK 621.311.21 (494.246.1)

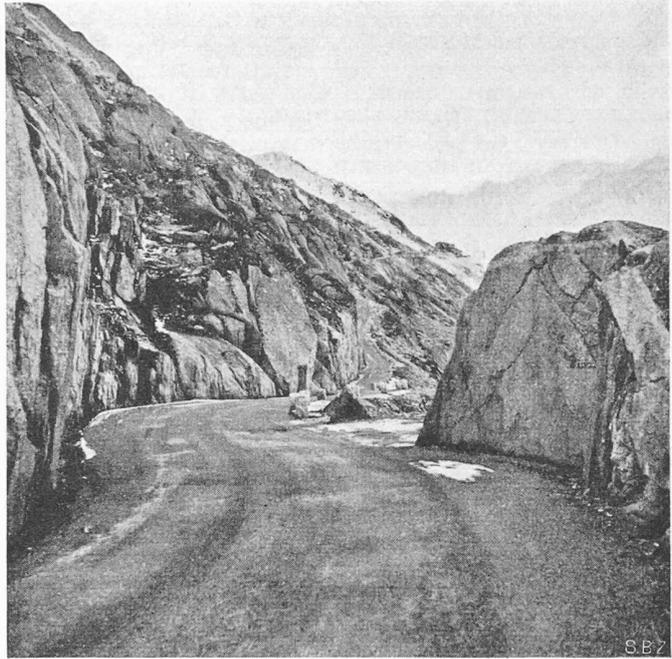
Bild 1. Oberaarstrasse Grimselpass-Oberaar

und zahlreiche Kunstbauten erstellt werden, alles auf einer Meereshöhe von 2200 bis 2400 m. Nach dreimonatiger Bauzeit konnte die Strasse von der Grimselpasshöhe bis zur Oberaar (rd. 5 km) mit Lastwagen befahren werden (Bild 1). Fast gleichzeitig wurde in der Oberaar selbst mit dem Bau der Unterkunft- und Verpflegungsanlagen begonnen. Im Sommer 1950 herrschte auf der Oberaar bereits ein emsiger Betrieb. Eine Barackenstadt entstand, die Fundamente für die Installationen wuchsen überall aus dem Boden. Lawinerverbauungen zum Schutze der zukünftigen Baracken-Siedelungen entstanden an den steilen Hängen. Eine Luftseilbahn von der Grimsel nach der Oberaar und später noch vom Oberwallis nach der Baustelle Oberaar vervollständigten die lebenswichtigen Verbindungen der auf 2300 m Meereshöhe liegenden Staumauer- und Stollenbaustellen mit dem Tal. Im Jahr 1950 begannen auch die Installationen und Bauarbeiten für den Zulaufstollen, den Druckschacht und die Zentrale.

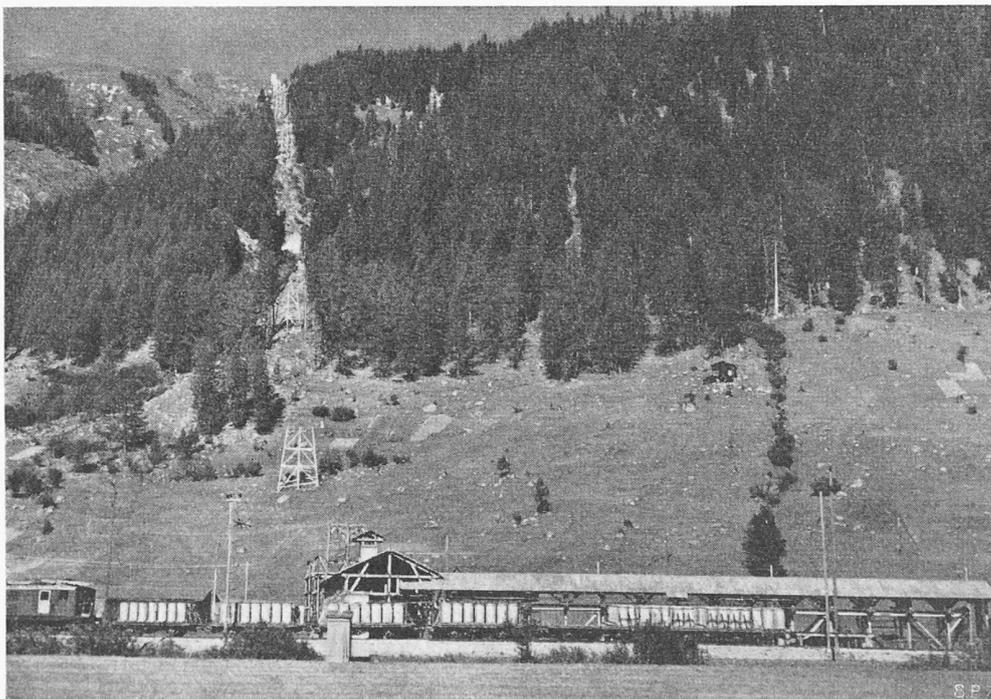
Bild 2. Zementseilbahn Oberwald-Oberaar, Station Oberwald (Wallis) und Luftseilbahn über die Sidelücke

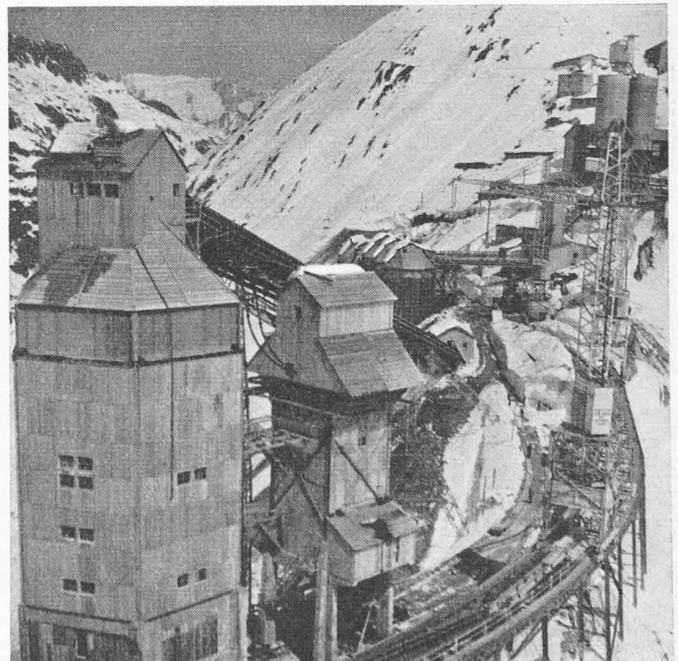
Bild 5. Kies- und Betonaufbereitung. Im Hintergrund rechts Zementsilos 2500 t, links unterhalb Kiesaufbereitung, weiter links 6 Silos für Kies- und Sandkomponenten. Im Vordergrund die beiden Johnsontürme. Rechts davon Dienstbrücke für die Betonierung des rechten Flügels der Staumauer.

Die amerikanische *Betonaufbereitungsanlage System Johnson* hat sich bei zwei Talsperren sehr gut bewährt. Das oberste Stockwerk eines solchen Johnsonturmes (Bild 5) enthält die Silos für Kies-Sand und Zement. Für unsere Sperrn unterteilen wir die Zuschlagstoffe in die Komponenten 0 bis 3, 3 bis 8, 8 bis 25, 25 bis 60 und 60 bis 180 mm. Die Komponentensilos werden intermittierend von einem Transportband

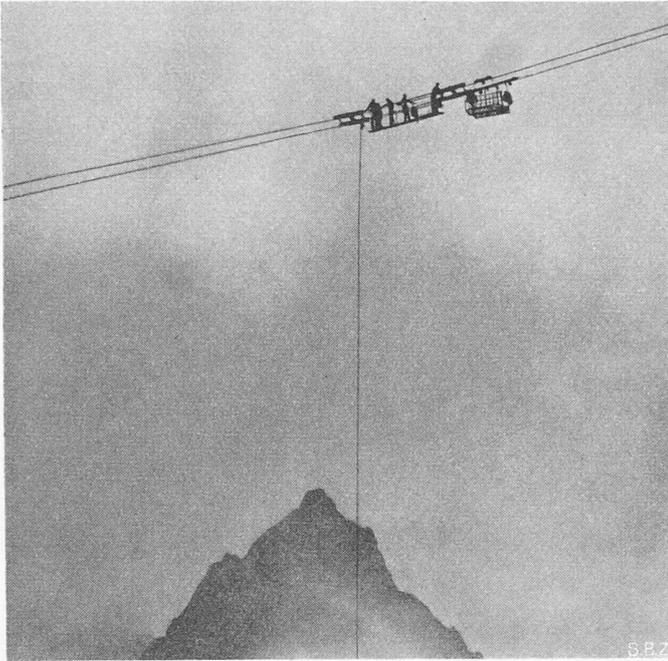
Bild 3. Definitive Luftseilbahn Handeck-Gerstenegg (Rätherichsboden); Montage der Hängestütze: Querseile sind gespannt, Seiltragkonstruktion wird montiert

Bald stellte sich aber die Frage nach der definitiven Zugänglichkeit der Zentrale Grimsel, die, obschon ferngesteuert, doch Sommer und Winter kontrolliert werden muss. Man entschloss sich, als Verbindungsstück zwischen den Stollenbahnen Guttannen—Handeck und Gerstenegg—Sommerloch eine *Luftseilbahn für Personen- und Warentransporte* mit einer geschlossenen Gondel zu bauen. Der unberechenbarste Faktor für alle Verkehrswege im Oberhasli ist die Lawinengefahr. Es ist sehr schwierig, sichere Standorte für die Seilbahnmasten zu finden, aber auch die Seile und die Gondel sind durch Staublawinen gefährdet. An Demonstrationen, wie solche Lockerschneelawinen sich auswirken können, fehlt es uns nicht. Wenn ein solches Schnee-Luftgemisch zu Tal stürzt, mit ungeheurer Geschwindigkeit das Tal überquert, auf der andern Talseite wieder hochsteigt, Druck- und Sogwirkungen, gewaltige Luftwirbel erzeugt, so dass solide Baubaracken wie Kartonschachteln in die Luft gehoben und zu Kleinholz zerschlagen werden, oder wenn kräftige, eiserne Masten in einen Knäuel von verbogenem und verwundenem Eisen verwandelt werden, dann gibt es der Ingenieur auf, etwas rechnen zu wollen. Dann bleibt nur noch der Ausweg, die Seile einer Schwebebahn möglichst hoch über den Talgrund zu spannen. Statt einen etwa 60 m hohen Mast zu bauen, hängten wir (ungefähr in der Mitte der Bahnstrecke) die Seilschuhe der Tragseile und die Rollenbatterien der Zugseile an quer zum Tal gespannten Seilen auf (Bilder 3 und 4). Um Schwingungen zu vermeiden, sind die Querseile stark angespannt. Die sichere Aufnahme der Seilkraft von 160 t stellt an die Seilverankerungen ungewöhnliche Anforderungen. Die Ueberfahrt über die Hängekonstruktion ist weicher und angenehmer als bei einer festen Stütze. Die ganze Aufhängung ist vom Boden aus kaum sichtbar, während ein Mast von dieser Höhe sich nicht gerade vorteilhaft in die Landschaft einfügen würde. Die Bewährung dieser Neukonstruktion kann erst nach genügender Betriebserfahrung beurteilt werden.

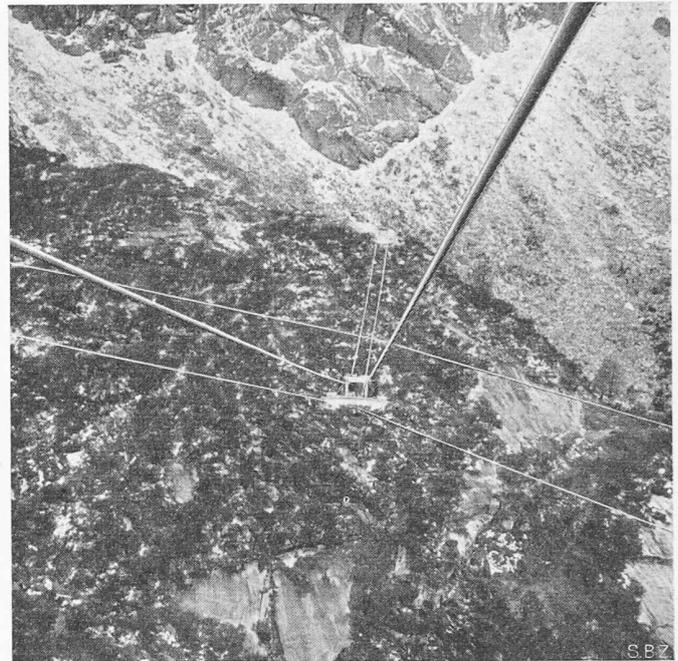
Bild 4. Definitive Luftseilbahn Handeck-Gerstenegg; Blick in Richtung der Querseile der Hängestütze. Seiltragschuhe rd. 150 m über Boden

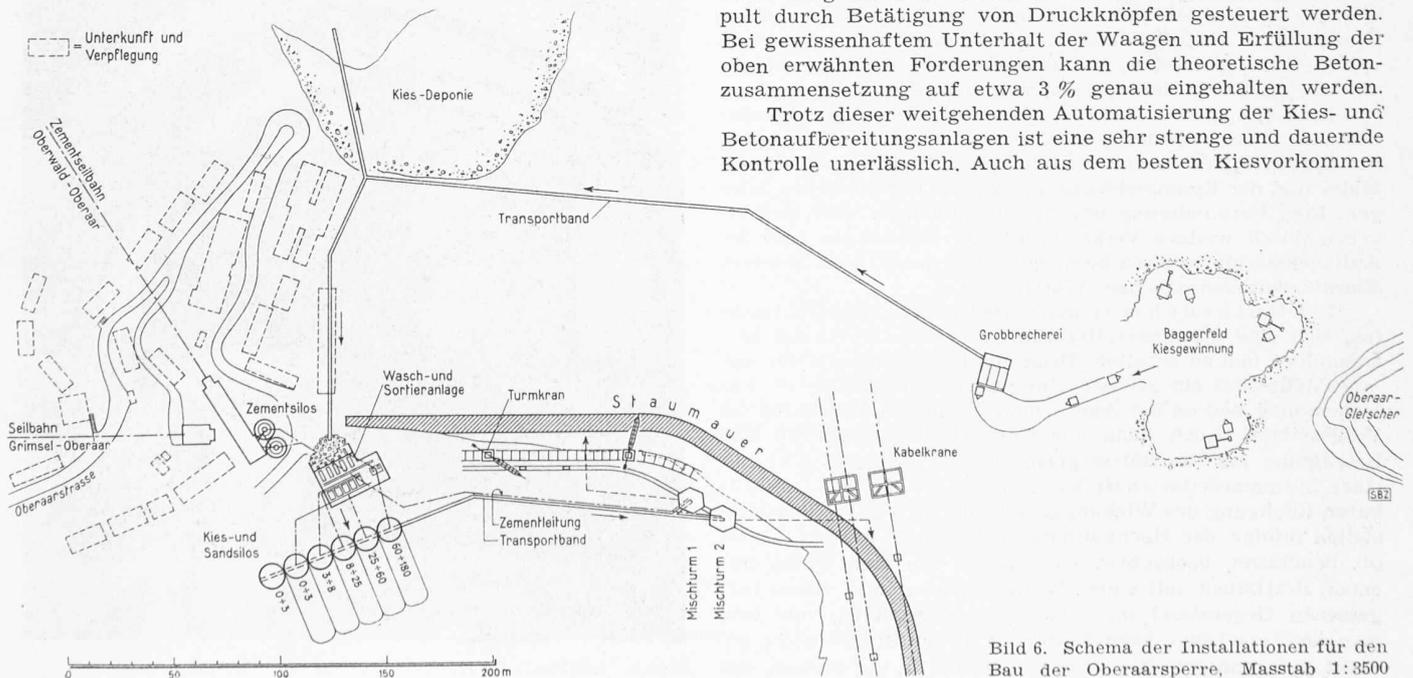
Bild 6. Schema der Installationen für den Bau der Oberaarsperre, Masstab 1:3500

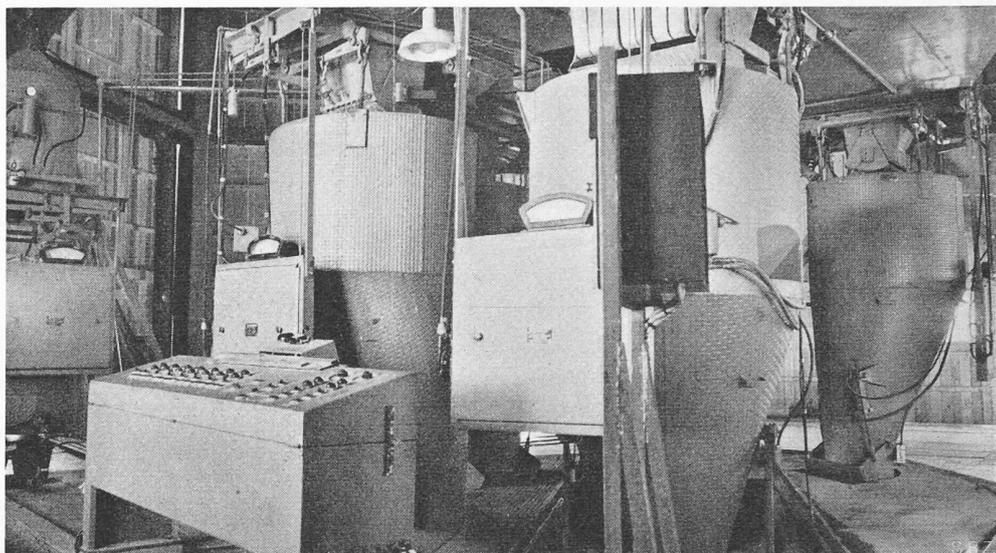
Bild 7. Johnsonsturm. Stockwerk mit den automatischen Waagen und dem Kommandopult

Im Stockwerk unterhalb der Silos sind die automatischen Waagen und die Waagbehälter (batcher) untergebracht (Bild 7). Die an den Waagen aufgehängten Behälter werden aus den darüberliegenden Silos gefüllt. Sobald der Behälter das richtige Gewicht enthält, wird der Material-Zufluss selbsttätig abgestellt, worauf in die ein Stockwerk tiefer aufgestellten Mischmaschinen entleert werden kann.

Nachdem die Zusammensetzung der Komponenten (Siebkurve), der Wasserzusatz und die Mischdauer eingestellt sind, kann die ganze Betonfabrik von einem Mann am Kommandopult durch Betätigung von Druckknöpfen gesteuert werden. Bei gewissenhaftem Unterhalt der Waagen und Erfüllung der oben erwähnten Forderungen kann die theoretische Betonzusammensetzung auf etwa 3 % genau eingehalten werden.

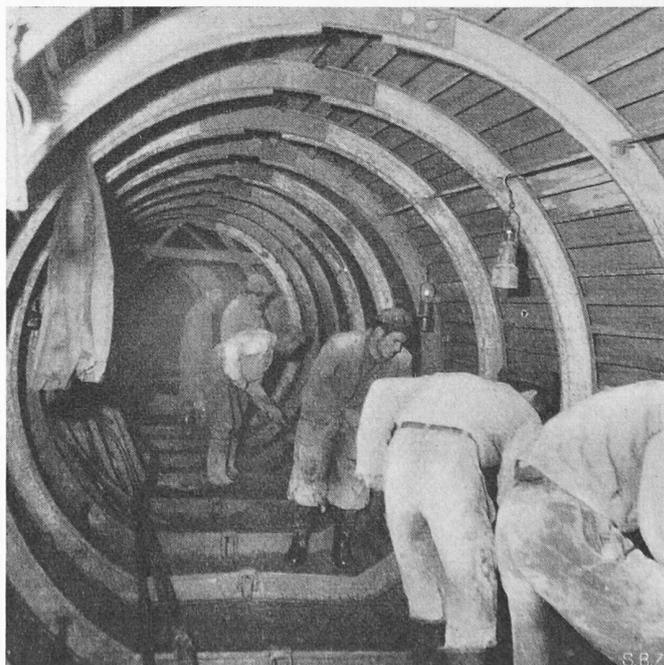
Bild 8. Leichtmetallschalungen für die Stollenbetonierung

Für die Betonierung der Auskleidung hat sich der Druckluftförderer sehr gut bewährt. Verbunden mit Innenvibration kann damit sehr gleichmässiger und dichter Beton hergestellt werden. Nur ein ganz undurchlässiger Beton mit sorgfältig imprägnierter Oberfläche vermag dem kalkhungrigen Wasser auf lange Zeit zu widerstehen. Eine saubere, dichte Betonoberfläche, die sich einwandfrei imprägnieren lässt — beim Obaraarstollen durch Fluatieren und Bitumenanstrich — setzt aber eine dichte Schalung voraus. Schmale Längsbretter (Murali) aus Holz sind hierfür unübertroffen; aber auch Leichtmetallschalungen können den heutigen Anforderungen genügen, sofern die Murali jedesmal gut gereinigt werden, so dass sie satt aneinander anschliessen und keine Zementmilch austreten lassen. Bei langen Betonierstrecken, wie beim Obaraarstollen, erwiesen sich diese Metallschalungen als sehr wirtschaftlich (Bild 8; vgl. auch SBZ 1953, S. 10\*).

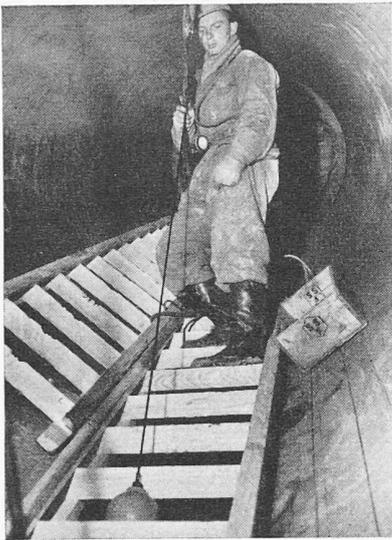
Bild 9. Schweissnahtprüfung im Druckschacht. Die Kapsel mit dem Iridium-Isotop wird mittels einer Stahlrute aus der Bleibombe herausgezogen

Die Kapsel mit dem Isotop kann in der Bleibombe drin an eine Stahlrute angeschraubt und mit deren Hilfe herausgezogen werden. Diese Rute kann verlängert und die Kapsel damit an jede beliebige Stelle zwischen Blech und Fels gebracht werden (Bilder 9 und 10). Die Gammastrahlen durchdringen das Blech bzw. die Schweissnaht von aussen nach innen und treffen auf den photographischen Filmstreifen, der auf der Innenseite des Rohres angebracht ist (Bild 11). Die Fehlererkennbarkeit ist nicht so gut wie bei Röntgenstrahlen, weshalb sich das Verfahren für Feinstrukturuntersuchungen nicht eignet. Für die Kontrolle von Schweissnähten ist die Bildschärfe jedoch genügend.

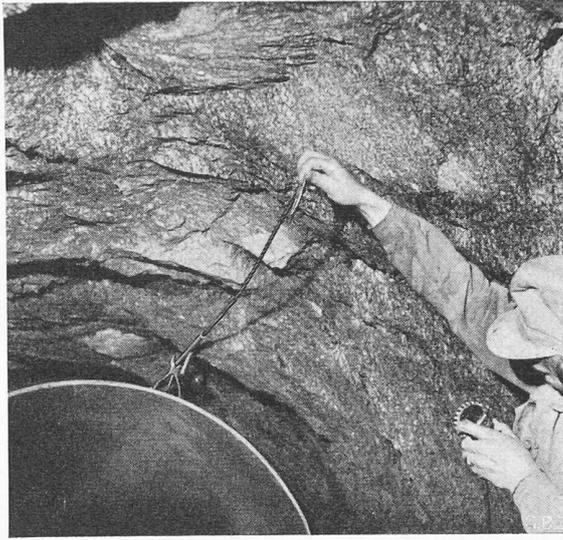
Bild 10. Schweissnahtprüfung im Druckschacht. Die Strahlenquelle aus Ir 192 wird am Ende der Stahlrute zwischen Rohr und Fels eingeführt

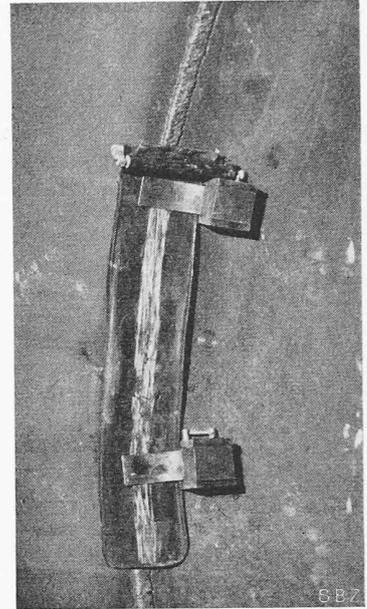
Bild 11. Schweissnahtprüfung im Druckschacht. Auf der Innenseite des Panzerrohres wird ein Filmstreifen auf die Schweissnaht geklemmt

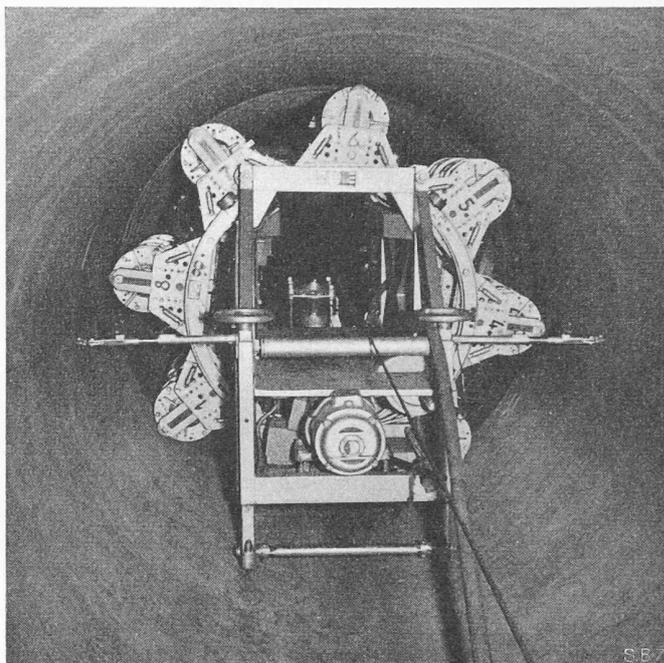
Bild 12. v. Arxsche Reinigungsmaschine, zum Reinigen der Druckschachtpanzerung

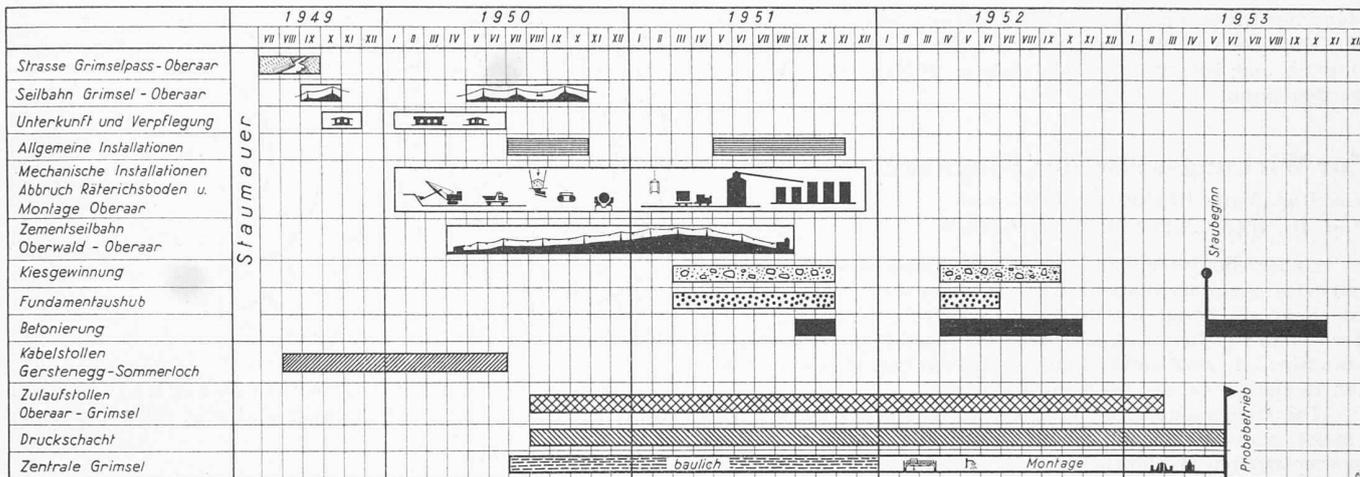
Bild 13. Ausführungsprogramm des Kraftwerkes Oberaar

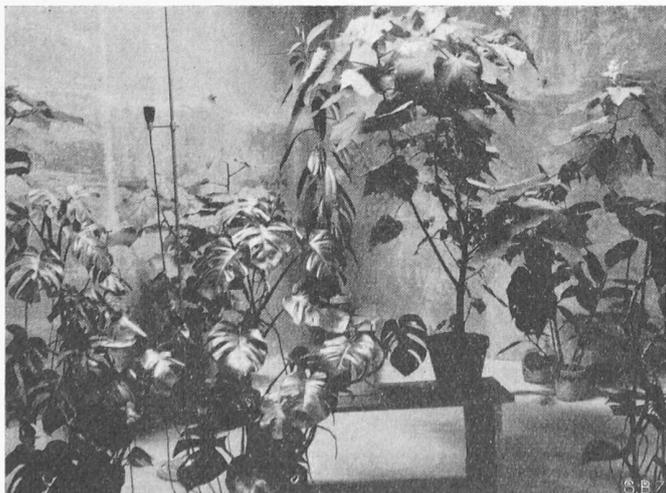
Bild 1. Verschiedene Zimmerpflanzen im Hallraumlabor

Um diese Behauptungen überprüfen zu können, wurde die Schallabsorption von solchen Zimmerpflanzen gemessen. Bekanntlich bestimmt die Schallabsorption der Gegenstände und Oberflächen in einem bestimmten Raum die Nachhallzeiten und damit auch weitgehend sein akustisches Verhalten. Bild 1 zeigt die Aufstellung der Zimmerpflanzen im Hallraum, in dem die Schallabsorption gemessen wurde. Wie man sieht, wurden für die Messung verschiedene Pflanzen verwendet, nämlich drei Stück *ficus elastica* (Gummibaum), drei Stück *sparmannia africana* (Zimmerlinde) und drei Stück *monstera deliciosa* (fälschlicherweise bekannt unter dem Namen Philodendron). Jede Pflanze hatte die Grösse eines erwachsenen Menschen; lose zusammengestellt beanspruchten sie alle zusammen ein Volumen von rund 5 m<sup>3</sup>.

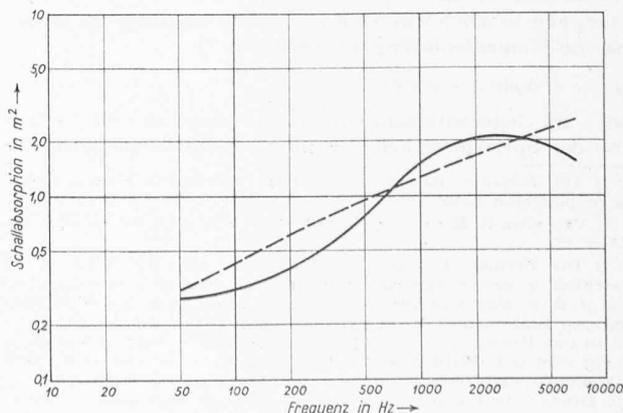
Bild 2. Gemessene Schallabsorption: — von 9 Stück Zimmerpflanzen, - - - eines 3,4 m<sup>2</sup> grossen Teppichs

Bild 2 zeigt die für diese Pflanzen gemessene Schallabsorption; zum Vergleich ist mit gestrichelter Linie die Schallabsorption aufgetragen, die ein normaler Teppich von 3,4 m<sup>2</sup> Fläche hätte. Aus diesen Messungen geht deutlich hervor, dass die Schallabsorption von Zimmerpflanzen klein ist. Sie beträgt pro Pflanze im Durchschnitt 0,14 m<sup>2</sup>, was etwa 3,5 mal weniger ist, als die Schallabsorption eines gleich grossen
